REABILITAÇÃO DE MORADIA EM CELORICO DE BASTO – ESTUDO DE CASO

PEDRO SÉRGIO MOTA E SILVA

Dissertação submetida para satisfação parcial dos requisitos do grau de
MESTRE EM ENGENHARIA CIVIL — ESPECIALIZAÇÃO EM CONSTRUÇÕES

JANEIRO DE 2020

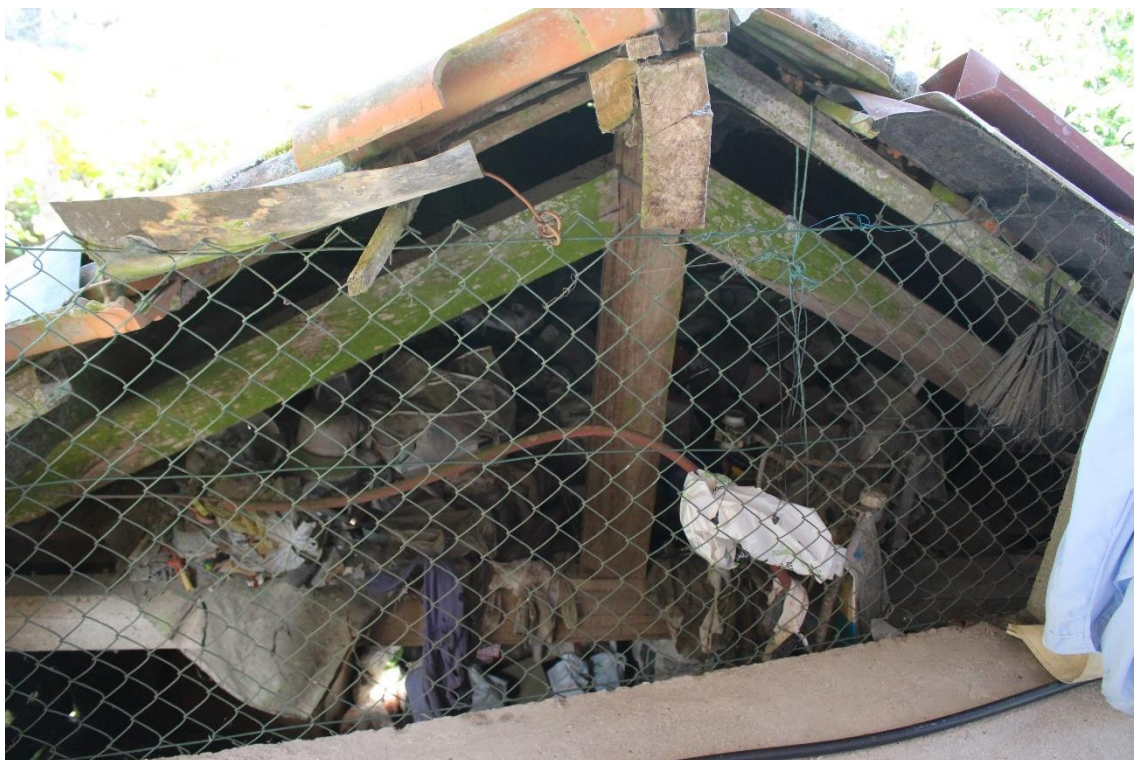
No corpo 2 do edifício, a cobertura forma uma empena, criando um telhado lateralmente aberto e encostado ao piso 1 do corpo 1 (fig. 3.13.). As asnas simples estão apoiadas nas paredes exteriores, não havendo travamento, sendo o peso do telhado a única força estabilizadora. Nesta cobertura também não existem acessórios para drenagem de águas pluviais.

Figura 3.13. – Pormenor da estrutura da cobertura do corpo 2 do edifício.

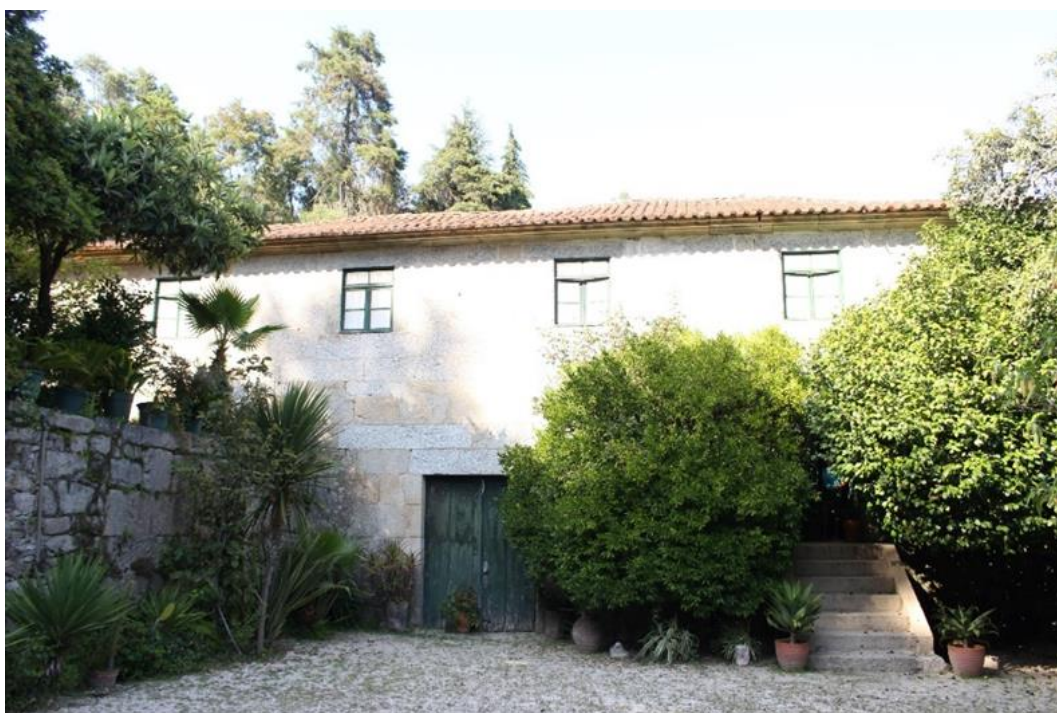
Relativamente ao corpo 1 do edifício, as paredes exteriores são, na fachada voltada a sudeste e sudoeste, em alvenaria de pedra granítica à vista e de boa qualidade (fig. 3.15.), com argamassa de ligação, cantaria nos cunhais e uma cornija que, para além de elemento decorativo das casas típicas da região de Basto, funciona também como elemento de ligação entre a parede e o telhado, protegendo as fachadas das águas pluviais.

Figura 3.15. – Vista da fachada sudeste do edifício.

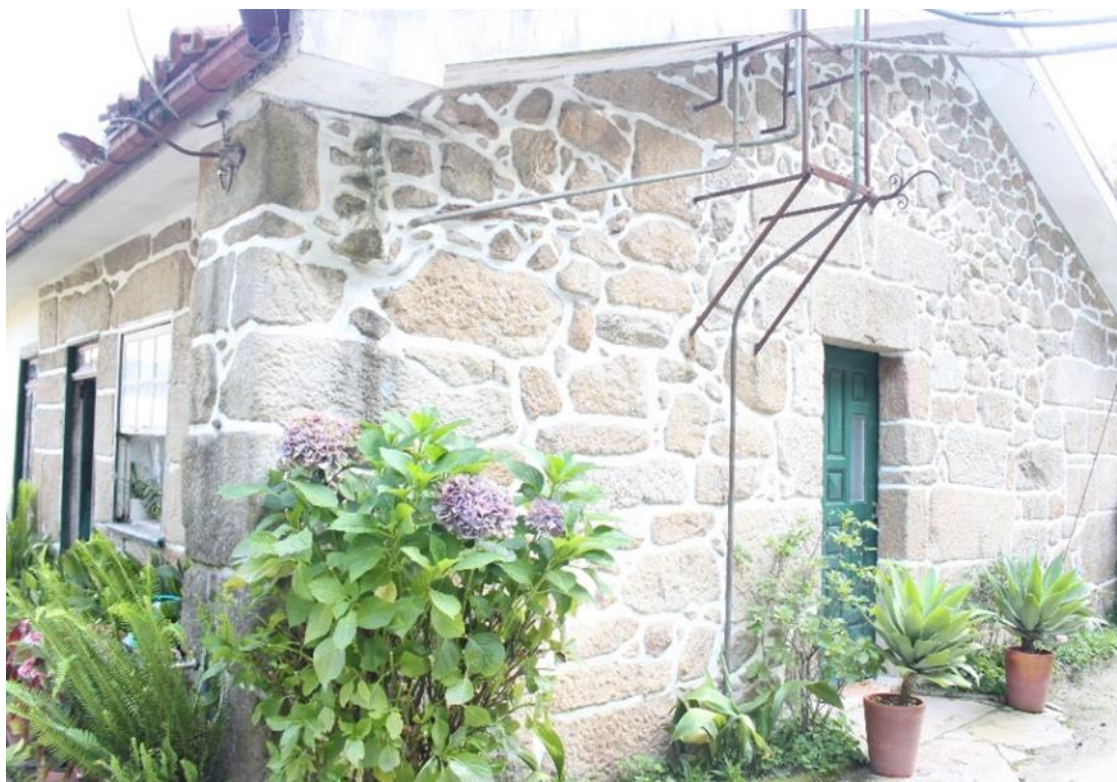
Nas fachadas viradas a nordeste e a noroeste, as paredes exteriores sofreram obras de restauro, pelo que à alvenaria de pedra granítica irregular à vista com argamassa de ligação foi adicionado um beirado em betão pintado de branco (ver figura 3.16.), que faz a ligação entre a fachada e o telhado. Numa zona da fachada nordeste existe ainda um acabamento em reboco tradicional (3 camadas). Na fachada voltada a nordeste há a existência de 10 vãos de portas e janelas, e na fachada noroeste existem 9.

Figura 3.16. – Fotografia com vista da fachada virada a noroeste e um pequeno pormenor da fachada voltada a nordeste.

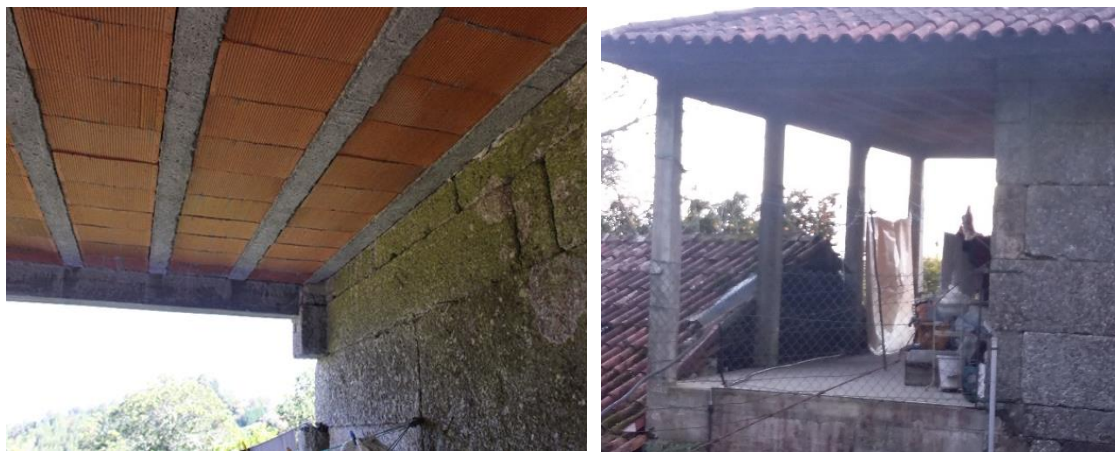
De origem mais recente está associada a zona da varanda coberta, com uma laje aligeirada feita à base de betão, blocos de tijolo e vigotas pré-fabricadas (fig. 3.17.) que materializa o teto do piso 1 nessa zona, sustentada por pilares em betão armado.

Figura 3.17. – A imagem à esquerda corresponde ao pormenor da laje aligeirada de cobertura, a partir da varanda coberta. A imagem à direita corresponde à vista da varanda num plano mais afastado.

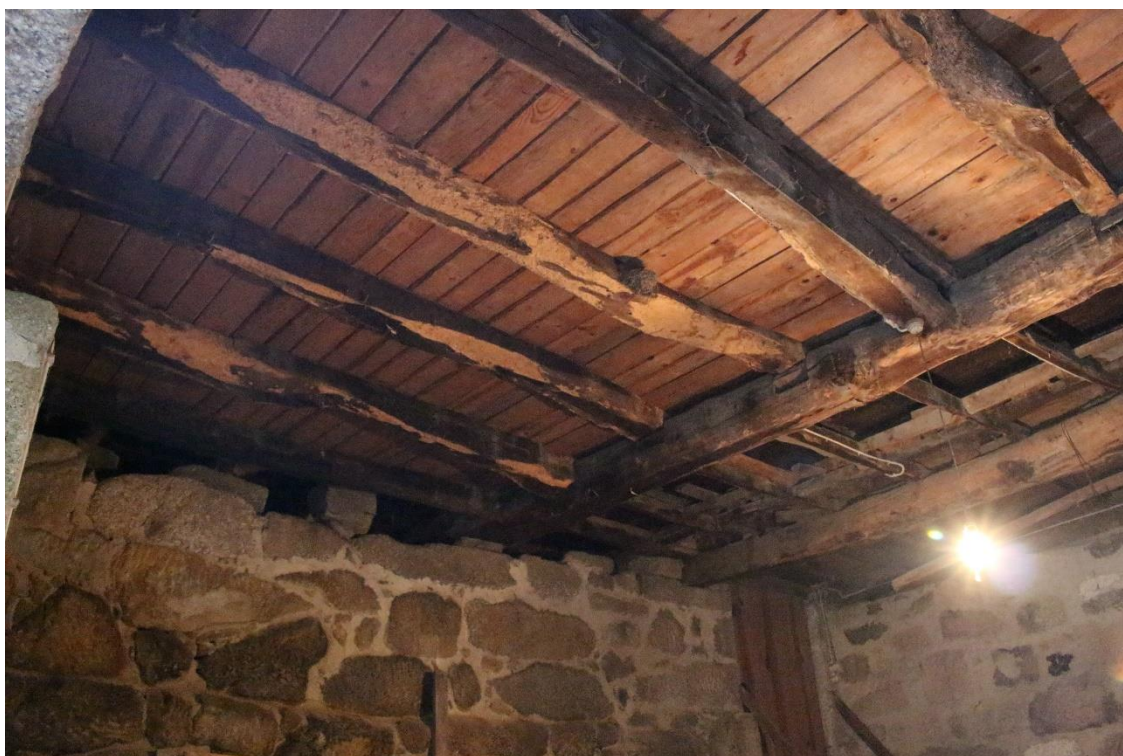
Como já referido, a estrutura dos pavimentos ao nível da planta da cave é em terra batida e a dos pavimentos superiores consiste no vigamento de troncos de madeira (com esquema de ligação às paredes de meação tal como o da figura 3.25.), de secção aproximadamente retangular, com disposição paralela entre si e um determinado afastamento que garante a sua estabilidade. Sobre o pavimento é colocado um soalho de madeira de pinho (com cerca de 3 a 4 cm de espessura), materializado a partir de tábuas de secção retangular pregado sobre o vigamento referido (fig. 3.19.).

Figura 3.19. – Vista do pavimento do 1º piso a partir da garagem.

Nos pavimentos de madeira existe o mesmo problema. A presença da água, quer pela humidade proveniente da cave, quer pela falta de estanquidade da cobertura, leva à perda de integridade das vigas de pavimento, uma vez que, para além de acelerar o processo de degradação, permite a propagação de fungos e de ataques de insetos xilófagos.

O soalho dos pavimentos apresenta alguns danos em algumas tábuas, pelo que poderá ser feita a sua substituição localizada. A nível estrutural, não foi feita uma análise aprofundada, pelo que a ideia será restaurar a estrutura atual, podendo ser necessária a substituição de algumas vigas de madeira por semelhantes;

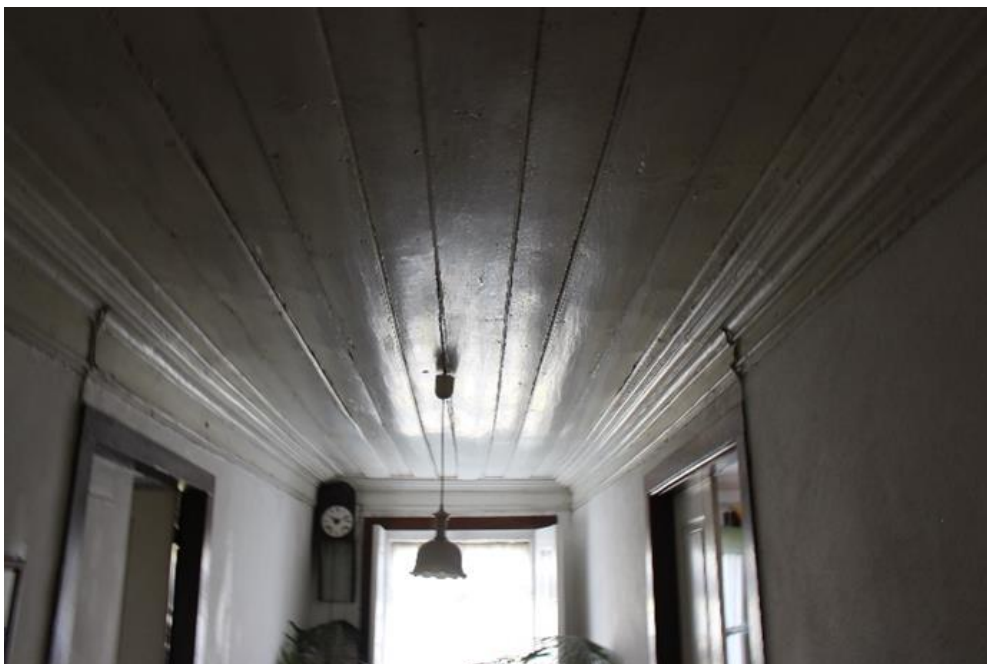
No que toca ao corpo principal, no 1º piso do edifício, os tetos são em madeira de pinho, com tábuas retangulares com ligação nas laterais, constituindo o painel, pintadas de branco sobre um revestimento estucado, que configuram uma espécie de teto falso em saia camisa (ver figura 3.20. e 3.26.). Apesar de apresentar boa aparência na face visível ao público, evidencia sinais de degradação na face virada à cobertura, muito pela fraca estanquidade que esta possui.

Figura 3.20. – Teto do 1º piso com estrutura em saia camisa.

Nota-se, ainda, em algumas divisões da casa uma pequena “barriga” formada pelos tetos, que indica provavelmente perda de ligação com a parede, havendo em alguns compartimentos risco de ruína.

Por força das anomalias existentes, e como será feita uma nova cobertura, é necessário demolir os tetos existentes, dando lugar a tetos falsos em gesso cartonado. Esta solução construtiva traz uma maior possibilidade de execução de projetos de iluminação, os quais configurarão um espaço mais moderno e dinâmico no interior, e que contrastarão com as características rurais e rústicas da envolvente exterior.

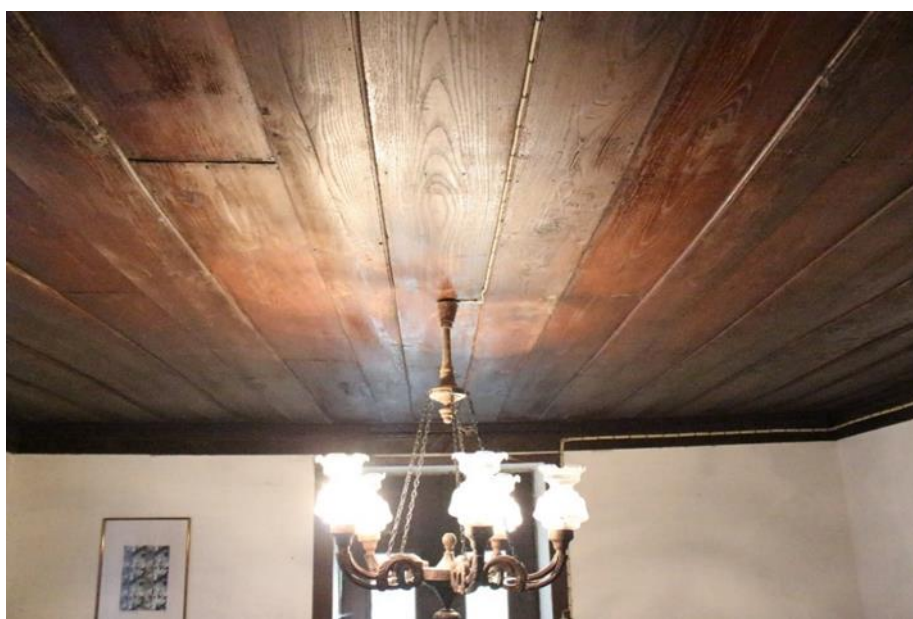
No rés-do-chão do edifício, na zona de circulação, o teto é também ele constituído por tábuas em madeira de pinho corridas e apoiadas nas paredes, pintadas de branco sobre um revestimento estucado. No salão, o teto é em madeira de pinho envernizado (Fig. 3.21.).

Figura 3.21. – Vista com o revestimento do teto do rés-do-chão.

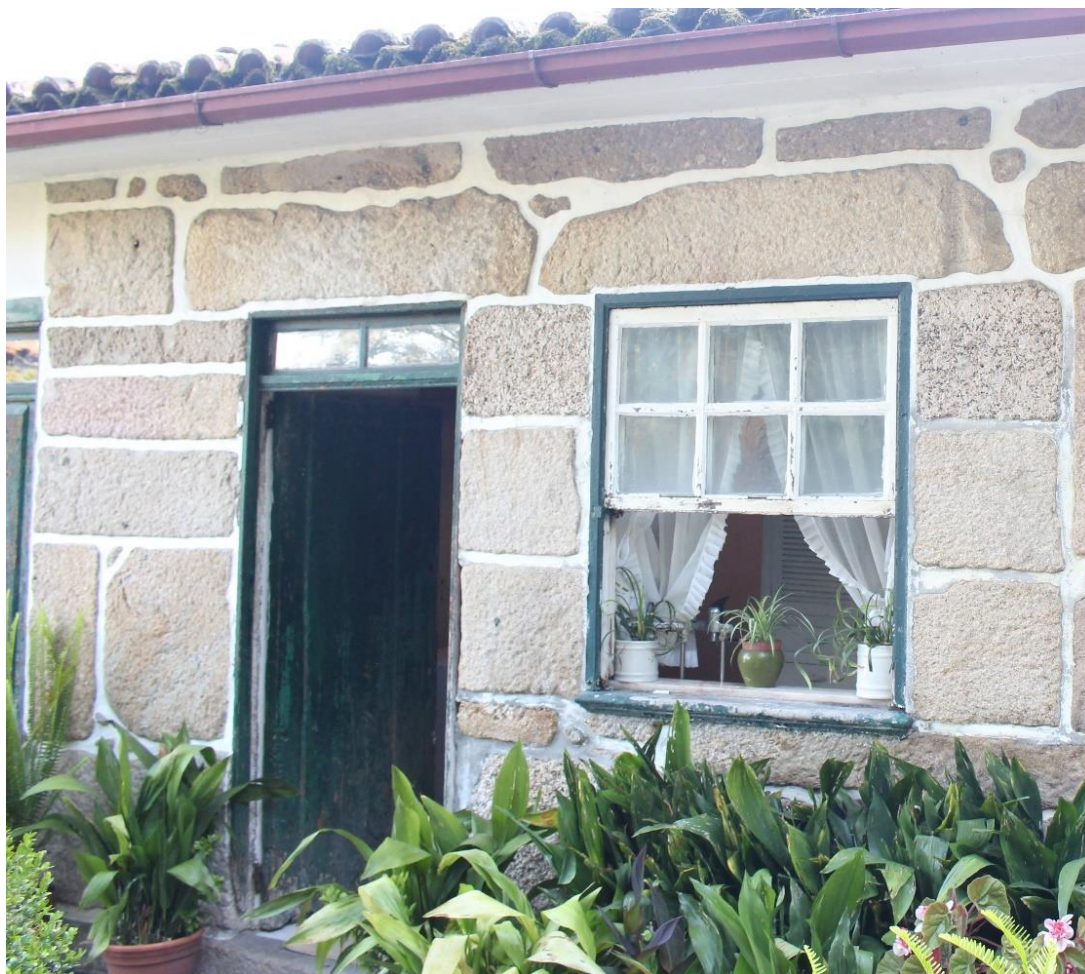
No que toca à caixilharia exterior, o edifício apresenta, na fachada nordeste, janelas de guilhotina em madeira de pinho pintadas a cor branca, sendo as guarnições envolventes também elas em madeira de pinho, mas com pintura verde escura (fig. 3.22.). Estes vãos estão ligeiramente danificados e com a pintura já bastante desgastada. Nesta mesma fachada, as portas são em madeira de pinho pintadas de verde escuro, no caso do 1º piso com 1 folha, e no piso associado à entrada da garagem com 2 folhas de abrir.

Relativamente à fachada sudeste e sudoeste, a caixilharia e as janelas são em madeira de pinho com pintura verde escura. As janelas são de abrir lateralmente e as portas, com acesso ao piso do rés-do-chão, são de 2 folhas em madeira de pinho com pintura verde escura; as que dão acesso à cave possuem as mesmas características, mas têm apenas 1 folha.

Figura 3.22. – Vista das caixilharias de portas e janelas tipo presentes na habitação.

A caixilharia em madeira da moradia apresenta-se um pouco degradada, muito devido à pintura que a reveste se encontrar em muitos locais “descascada”, estando a madeira em contacto direto com águas provenientes da chuva, provocando o aparecimento de fendas. A maior parte das portas e janelas são já bastante antigas e de constituição tradicional em pinho, pelo que se apresentam muito degradadas.

Relativamente ao piso da cave, serão substituídos todos os elementos não estruturais que neste piso existem, sendo eles as portas e as janelas. As portas e as janelas do piso 1 serão também substituídas, uma vez que já apresentam um estado avançado de degradação. Será assim

As caixilharias novas serão substituídas por umas novas caixilharias em madeira, pintadas de verde, de modo a configurar o aspeto histórico da habitação existente. O mesmo acontece para a portada da varanda.

Estas caixilharias terão uma construção mais moderna, do tipo GERCIMA ou equivalente, com um desenho semelhante ao existente atualmente, mantendo assim a fachada característica da casa (fig. 4.7.). Seguem-se imagens do que se pretende executar, apenas adaptando-se o desenho e acabamentos ao aspeto final pretendido.

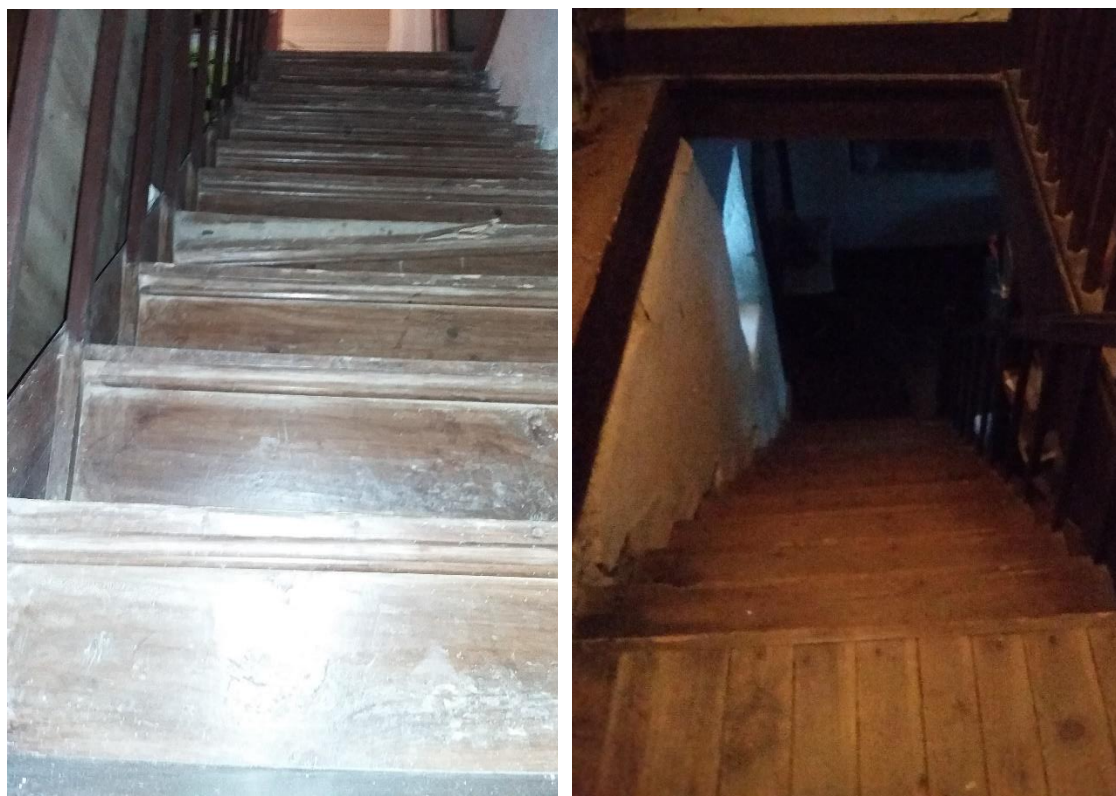
No segundo caso (fig. 3.23.), a caixa de escadas é também ela uma estrutura de madeira de pinho de 1 só lanço, com tábuas de madeira retangulares, com espessura de cerca de 3 cm pregadas à estrutura base, formando os cobertores e os espelhos. A estrutura fica travada lateralmente nas paredes de tabique e no pavimento, inferiormente e superiormente.

Figura 3.23. – À esquerda está uma fotografia com a vista das escadas interiores a partir do rés-do-chão. A fotografia à direita corresponde a uma fotografia com a vista das mesmas escadas a partir do 1º piso.
